TSV Kuppingen

Neuplanung
Fußball-Sportanlage

(Stand 15.05.2020)

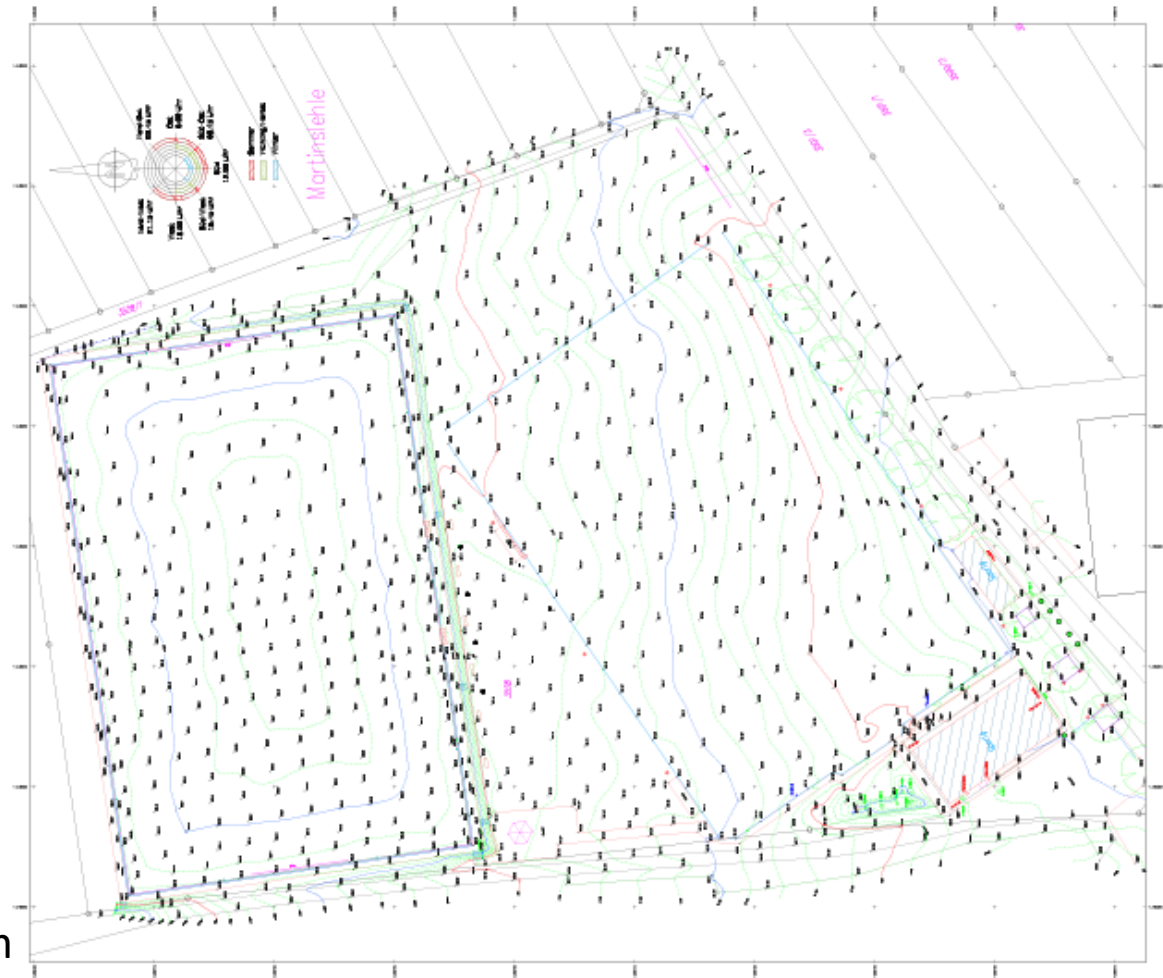
Topografische Vermessung

Spielfeld Süd (Schranken):

- L: 99,75(n)-101,25(s)
- B: 68,25(w)-68,75(o)
- Linienabst.: 1,50/2,50m
- Höhenunterschied:
1,58m (sw->no)

Spielfeld Nord (Schranken):

- Länge: 106m
(100m + 2 x 3m)
- Breite: 70m
(67m + 2 x 1,5m)
- Weg: 2,0m – 2,4m(s)

Erforderlicher Platz für
90x60m-Rasenspielfeld:

- 98x64m, mit Weg 102x68m

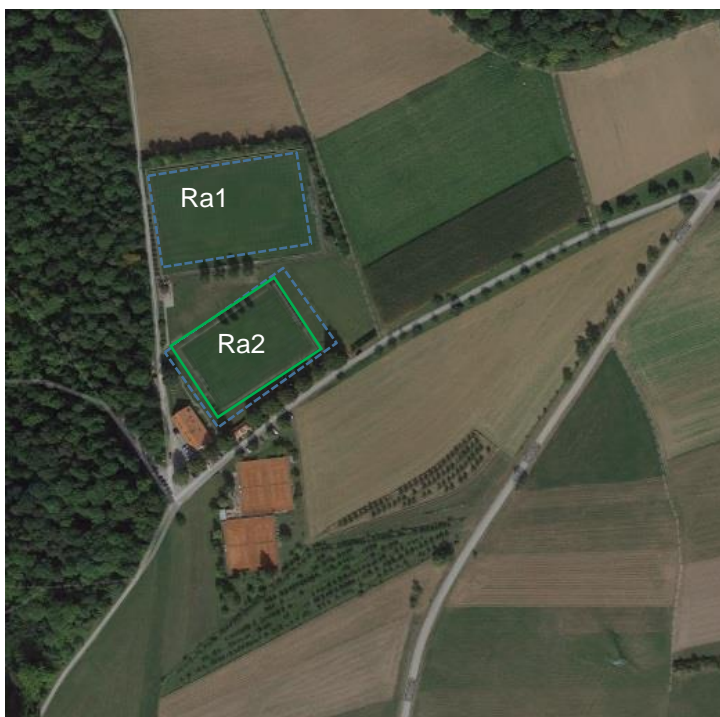
Favorisierte neue Variante (seit 2019)

Aufgrund von Kostenbetrachtungen, Rat von Experten und veränderten Rahmenbedingungen (z.B. städt. Sportstättenkonzeption mit Bauabsicht von städtischen Freilufthallen v.a. für die Winternutzung) gibt es nun folgende favorisierte neue Variante.

Komplett-Erneuerung Rasenspielfeld 2:

- Spielfeldmaß 90x60m
- Beregnungsanlage und Drainage
- Neue energieeffiziente Flutlichtanlage mit LED-Strahlern (die auch den Bereich um den Platz herum zum Trainieren beleuchten)
